2022年泸定地震某隔震建筑铅芯橡胶支座地震反应分析

摘要: 在2022年9月5日四川泸定6.8级地震中, 位于震中附近的一栋地上4层的隔震建筑的隔震层正常启动, 上部结构和非结构构件均基本完好, 但是隔震层中的铅芯橡胶支座、排水管线和隔震缝附属非结构构件等发生了不同程度的破坏。在介绍该建筑主要震害的基础上, 通过基于简化分析模型和邻近烈度仪实际强震记录的非线性地震反应分析, 推测该建筑的地震反应, 并重点考察铅芯橡胶支座的竖向应力在地震中可能发生的变化。结果表明, 尽管该场地附近的强震记录表现出明显的近断层脉冲特性, 但在其作用下, 该建筑上部结构的最大层间位移角小于设防地震下混凝土框架结构1/400的限值, 隔震层也有效地减小了上部结构的楼面水平加速度反应。受比较显著的竖向地震作用影响, 绝大多数隔震支座均可能短暂地处于拉剪耦合受力状态, 但其最大拉应力水平远低于根据既有试验得到的相应水平剪应变下的极限拉应力。该建筑隔震层中橡胶隔震支座的大量破坏不能简单地归因于竖向地震作用。

Seismic Response Analysis of the Lead Rubber Bearings in a Base-Isolated Building in the 2022 Luding Earthquake, China

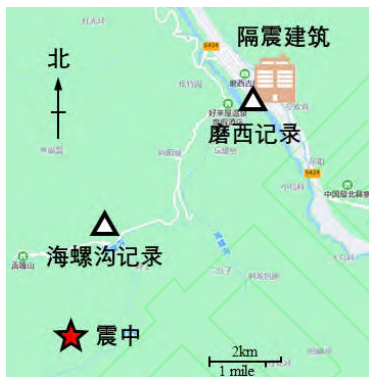
图1 所考察隔震建筑与震中和周边强震记录位置的关系
Fig.1 Relationship between isolated building, epicenter, and location of the surrounding strong motion records

该隔震建筑距离震中约7 km，断层距不大于5 km，属于典型的近断层区域。对于隔震建筑而言，近断层区域的强震动有以下两方面特征尤其值得关注。（1）显著的竖向分量^[4]。一方面，目前通用的建筑隔震技术只对水平地震作用有“隔离”和减震效果，而无法减轻竖向地震作用的影响；另一方面，竖向地震作用可能使橡胶支座受拉或使摩擦摆支座

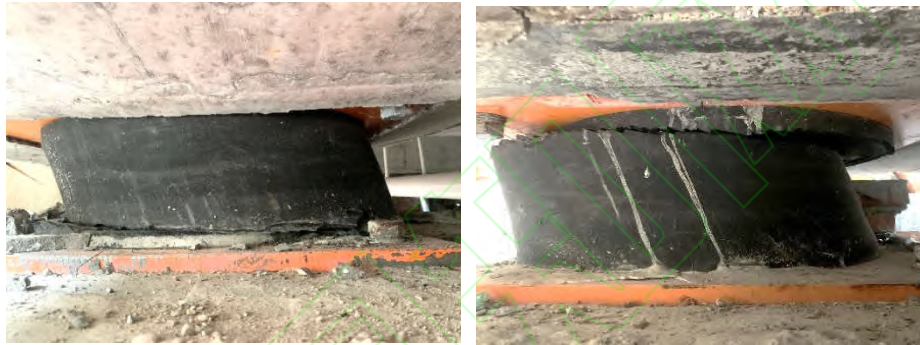
现场震害调查表明，该建筑上部结构基本完好，震害仅限于个别饰面瓷砖脱落。然而，隔震层中多个铅芯橡胶支座受损严重，甚至有隔震支座在上封板底面或下封板顶面完全断裂，同时表现出很大的

残余变形（图6）。除了隔震支座破坏之外，覆盖隔震缝的预制混凝土盖板和隔震层中的排水管线也在地震中发生了不同程度的破坏（图7）。

图6 铅芯橡胶支座的残余变形和断裂（拍摄：柏文）

Fig.6 Residual deformation and fracture of lead rubber bearings (photos by Wen Bai)

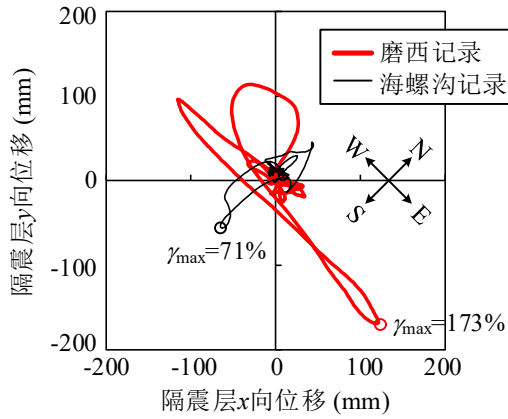
以磨西记录为输入时，隔震层在 x 和 y 方向的最大水平位移分别为 121 mm 和 169 mm；以海螺沟记录为输入时，分别为 65 mm 和 56 mm（图 11a）。

从隔震层水平运动的轨迹可见，这两组强震记录均表现出明显的方向性。磨西记录在东西方向的地震作用远强于南北方向，海螺沟记录则相反。

a) 分析得到的隔震层水平运动轨迹

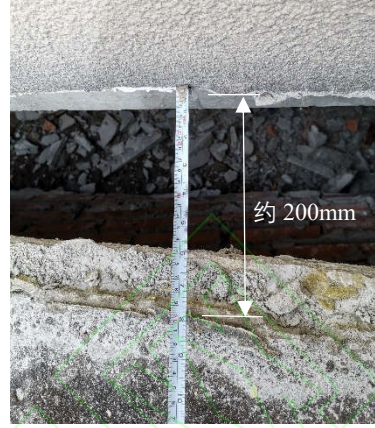
根据现场实测，隔震缝盖板与主体结构之间在沿 y 方向残留有约 200 mm 宽的缝隙（图 11b），可推断在该方向上隔震层最大水平位移不小于此数值。以磨西记录为输入得到的 y 向最大水平位移仍小于此数值，相对误差约为-15.5%，但误差远小于以海螺沟记录作为输入时的结果。数值分析得到的隔震

层最大位移小于实测估算的最大位移下限的原因，一方面可能在于磨西记录与该场地实际遭受的地震作用之间仍存在差异；另一方面可能在于实际建筑的隔震支座刚度明显小于本文数值模型中按相关规范采用的数值。

b) 隔震缝盖板沿 y 方向残留的缝隙

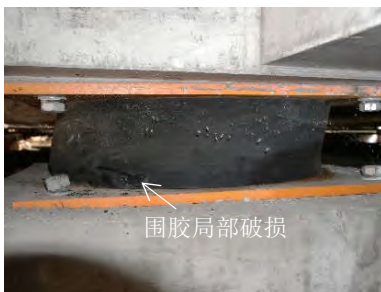
图 14 给出了本文考察的隔震建筑中 D1、C4 和 A8 等三个不同位置的橡胶支座在震后的照片以及它们在上述地震反应分析中的竖向应力-水平剪应变关系，图中剪应变的正方向为图 11a) 所示的最大

中支座 C4（拍摄：朱柏洁）

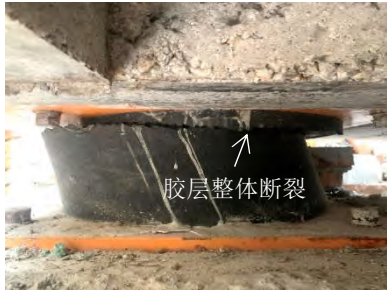
角支座 A8 (拍摄: 柏文)

剪应变方向。当以磨西记录为输入时，角部 D1 支座在水平剪应变为 92%左右时短暂受拉，最大拉应力为 0.78 MPa；对角的 A8 支座在剪应变约为 166%时短暂受拉，但相应的拉应力仅为 0.01 MPa。相比之下，当以海螺沟记录为输入时，尽管支座的拉应力更大，但是出现最大拉应力时的水平剪应变则较小。图 14 同时画出了式（4）的极限拉剪强度包络线。上述拉剪反应均与该包络线相距甚远，并不至于引起橡胶支座的整体断裂失效。可见，该隔震建筑中橡胶支座的断裂破坏不能简单归因于竖向地震作用的影响，而是另有原因。

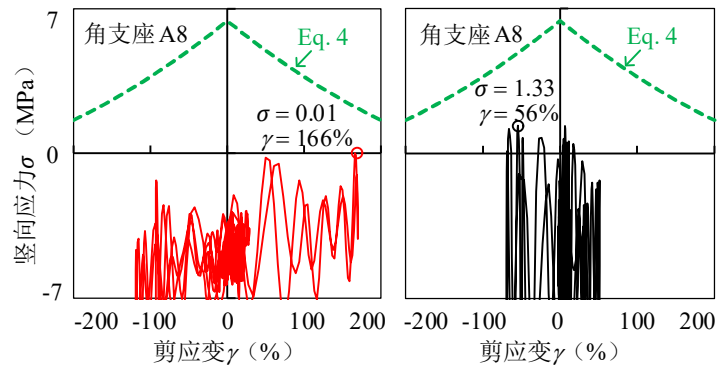
b) 磨西记录作用

c) 海螺沟记录作用

图 14 不同位置橡胶支座的破坏照片和竖向应力-水平剪应变关系
